**COMUNE DI SOLIERA**  
Provincia di Modena

**P.E.B.A.**  
**Piano Eliminazione Barriere Architettoniche**

**RELAZIONE TECNICO ILLUSTRATIVA**

**RELAZIONE TECNICA**  
**Quadro Conoscitivo (parti 1 e 2)**

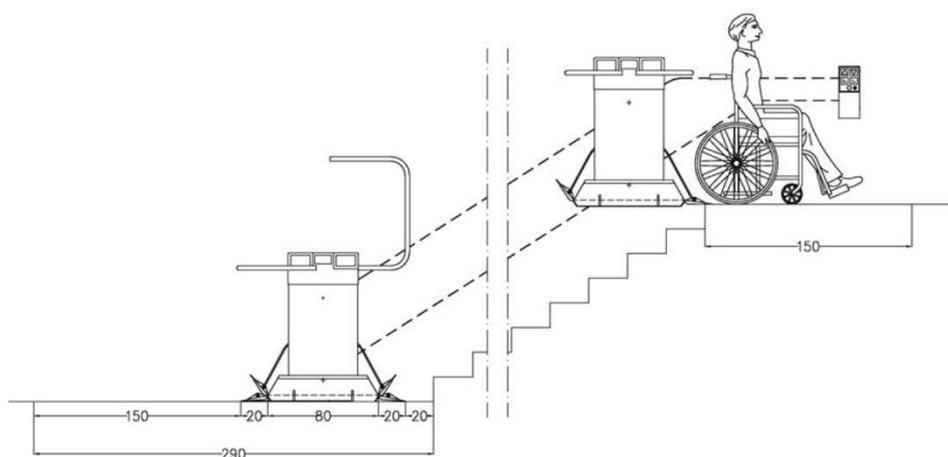
Fig. 1 esempio montascale

**35 – CONDOMINIO GARDENIA** Per accedere agli appartamenti è necessaria l'installazione di due montascale, uno al superamento della prima rampa ed uno alla seconda rampa d'accesso ai due appartamenti. Per soddisfare i requisiti di adattabilità del bagno è sufficiente installare i corrimani e i maniglioni con la sostituzione dei sanitari e del seggiolino nella doccia.

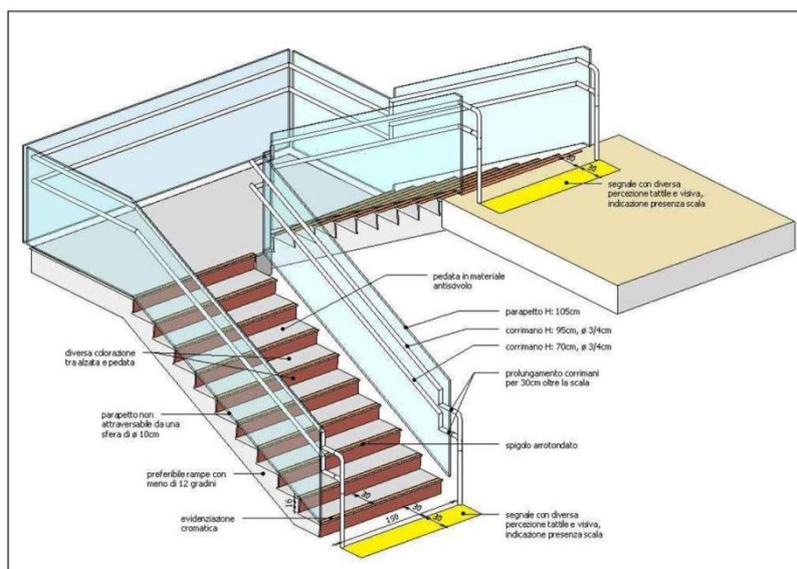
Fig. 2 schema scala condominiale edilizia pubblica

**34 – CONDOMINIO GARDENIA 26** La scala condominiale non ha il doppio corrimano come prescritto dalla normativa vigente. Essendo un appartamento di edilizia residenziale pubblica, oltre al criterio di accessibilità e visitabilità, è richiesta l'adattabilità. Il bagno è adattabile solo se viene completamente rifatto eliminando la vasca da bagno.

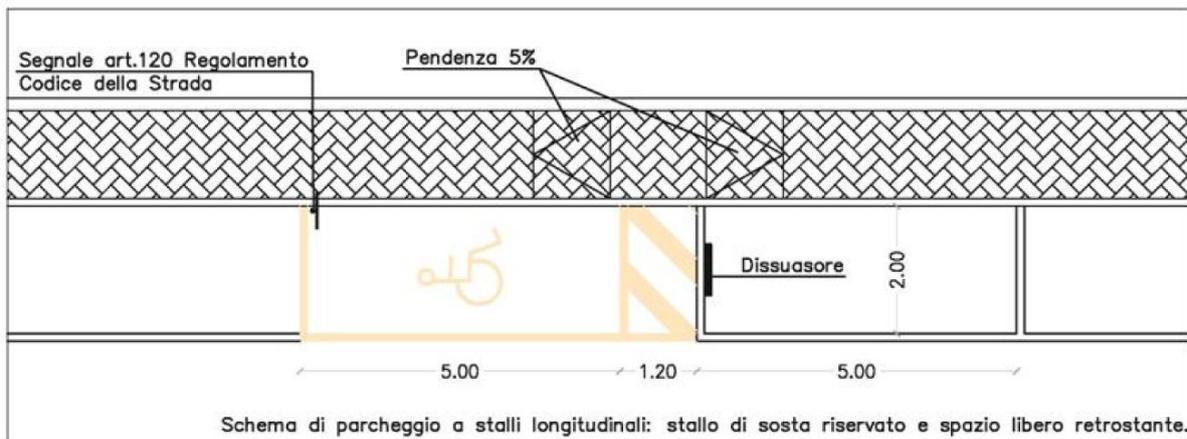
Fig. 3 schema parcheggio disabili

**S05U** – I parcheggi per disabili in **piazza F.lli Sassi** all'ingresso dell'ufficio scuola hanno entrambi le aree di manovra con che non permettono di accedere al marciapiede per entrare nell'ufficio scuola o per prendere l'ascensore del Castello. Il marciapiede è occupato da una rastrelliera per biciclette pertanto il percorso coperto è impedito all'accesso sia ai pedoni sia in carrozzina. L'accesso alla chiesa è garantito da una rampa posta sul sagrato, l'analisi sulla soluzione progettuale è rimandata al progetto sul centro storico.

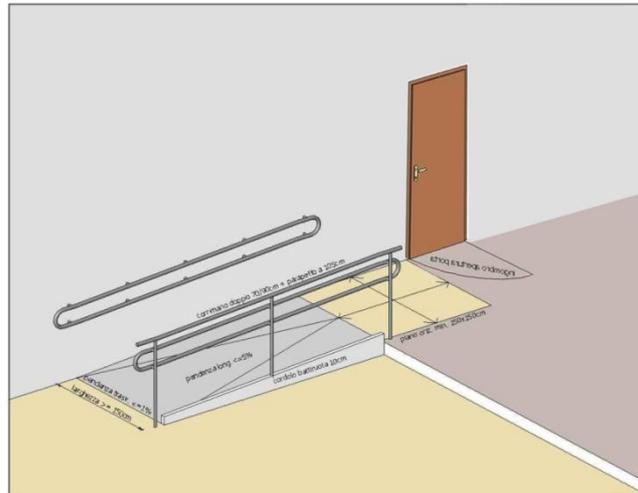
Fig. 4 schema rampa e uscita emergenza

**S06U** – La **piazza Don Ugo Sitti** è in ciottolato con un percorso perimetrale in pietra, purtroppo interrotto da due panchine. Il marciapiede porta alla rampa di ingresso in canonica, rampa priva di doppio corrimano, la porta ha l'apertura verso l'esterno sul lato della rampa aprendola si rischia di scivolare indietro con la carrozzina perché non si è più sul pari. L'intervento è di spostare le panchine sul ciottolato per lasciare libero il passaggio e di invertire il senso di apertura della porta della canonica integrando un corrimano alla ringhiera della rampa.

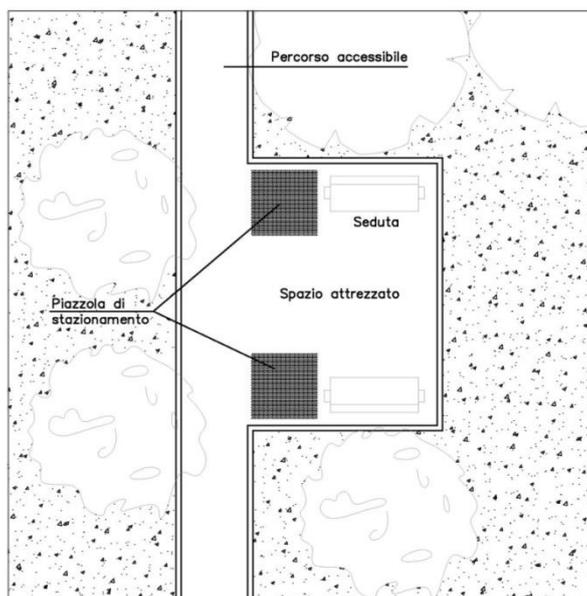
Fig. 8 spazi in aree verdi

Per una progettazione sensibile ad esigenze diversificate è importante tenere in considerazione gli aspetti dell'accessibilità e della sicurezza. Per garantire che tali requisiti restino immutati nel tempo è importante prevedere tempistiche adeguate nella pulizia e nella manutenzione.
